FRENTE RIBEIRINHA NASCENTE DA CIDADE DE ALMADA

**Estudo de Caracterização Ambiental Geológica e
Geotécnica**

**Frente Ribeirinha Nascente da
Cidade de Almada**

OBRAS PORTUÁRIAS - Nota Técnica

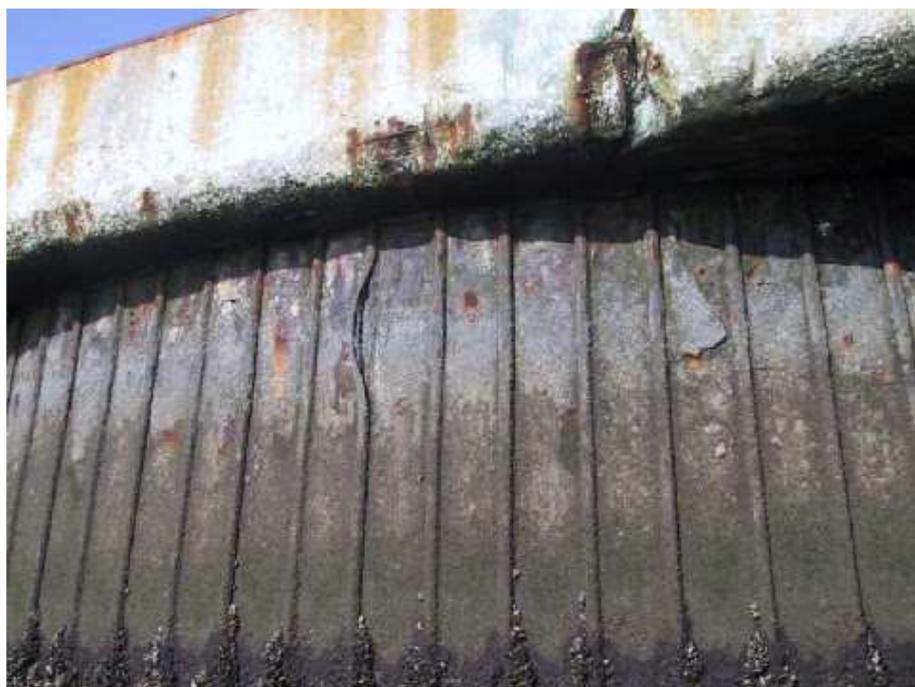
A infra-estrutura do cais está, aparentemente, em razoável estado. No entanto, apresenta algumas irregularidades localizadas, nomeadamente no engate entre estacas prancha (Fot. 22), e focos de corrosão mais activa na faixa de alternância da maré (Fot. 23 e 24).

A superestrutura está desgastada pelo embate dos navios e com as armaduras à vista em algumas zonas (Fot. 22 e 24).

Fot.22 – Cais N.º 5. Anomalias nas estacas prancha e desgaste da superestrutura

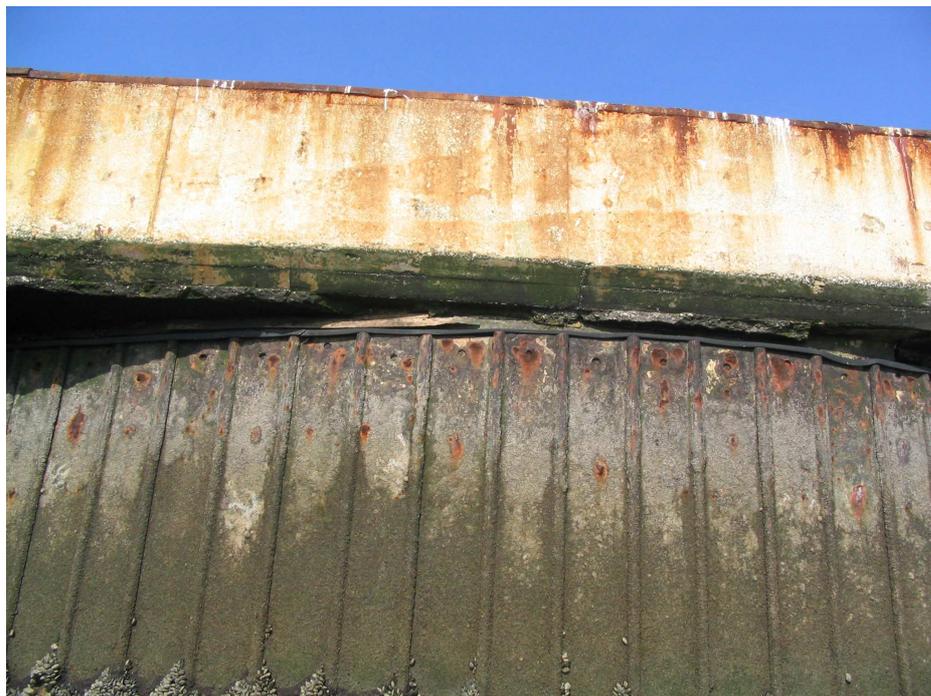
Fot. 23 – Cais N.º 5. Corrosão nas estacas prancha da infra-estrutura

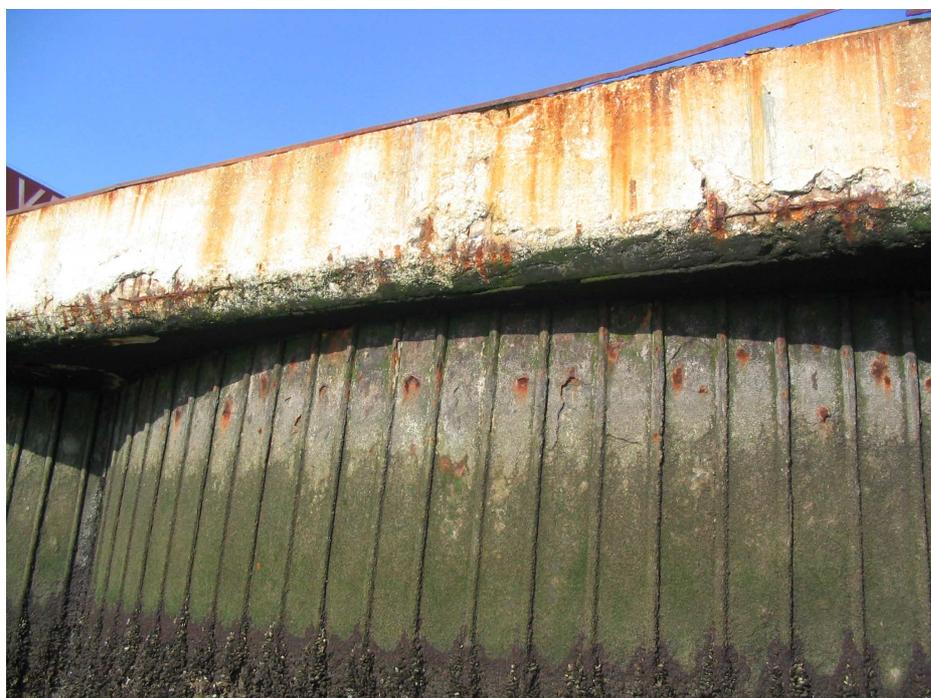
Fot. 24 – Cais N.º 5. Corrosão nas estacas prancha e desgaste da superestrutura

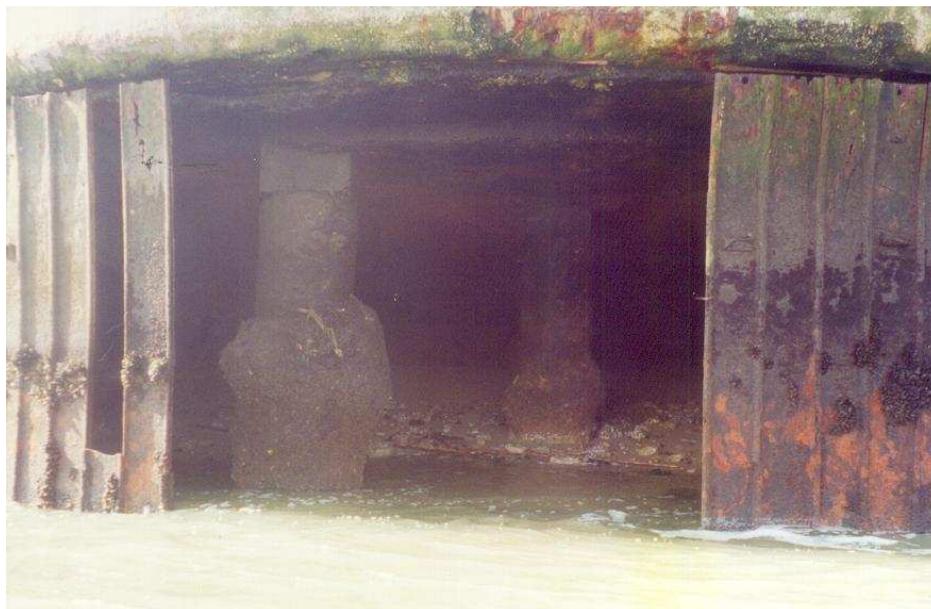
No topo do cais (extremidade norte), provavelmente em consequência de algum embate accidental, existe um grande rombo no último gabião, com a consequente fuga da areia de enchimento (Fot. 25).

Fot. 25 – Cais N.º 5. Rombo na célula da extremidade norte expondo, no interior, as estacas moldadas

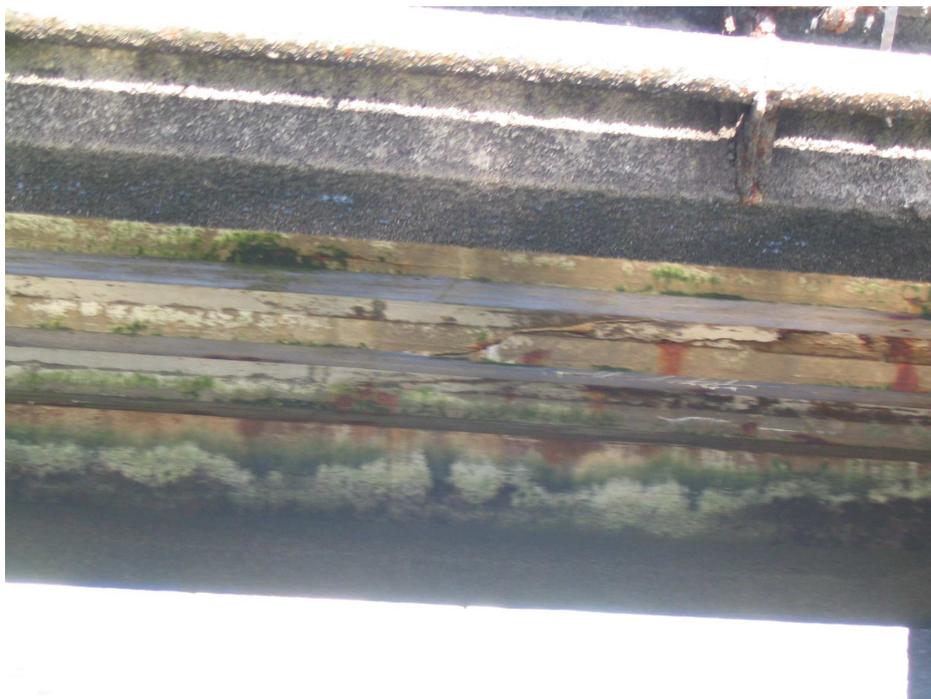
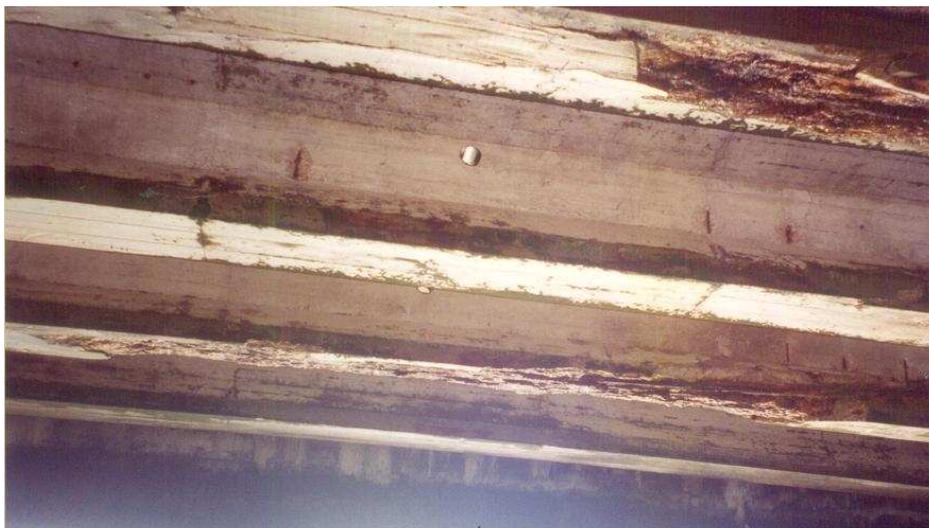
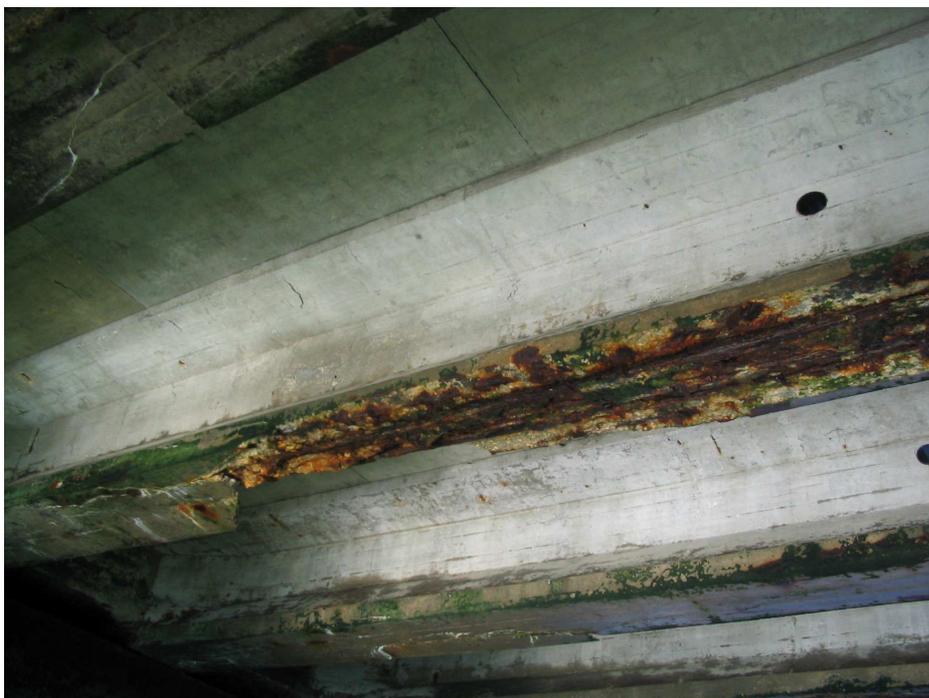
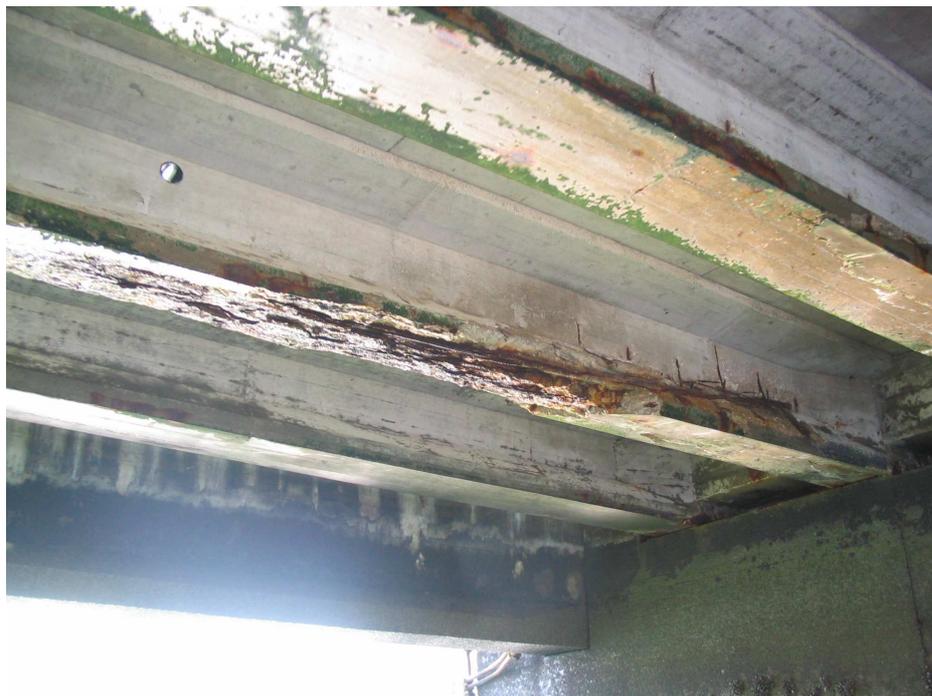
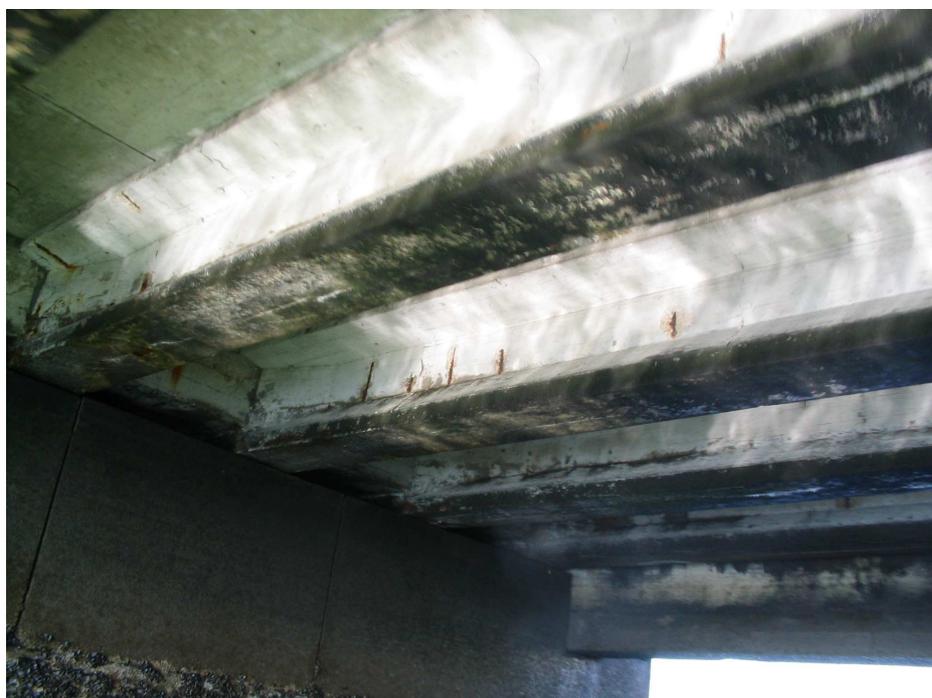
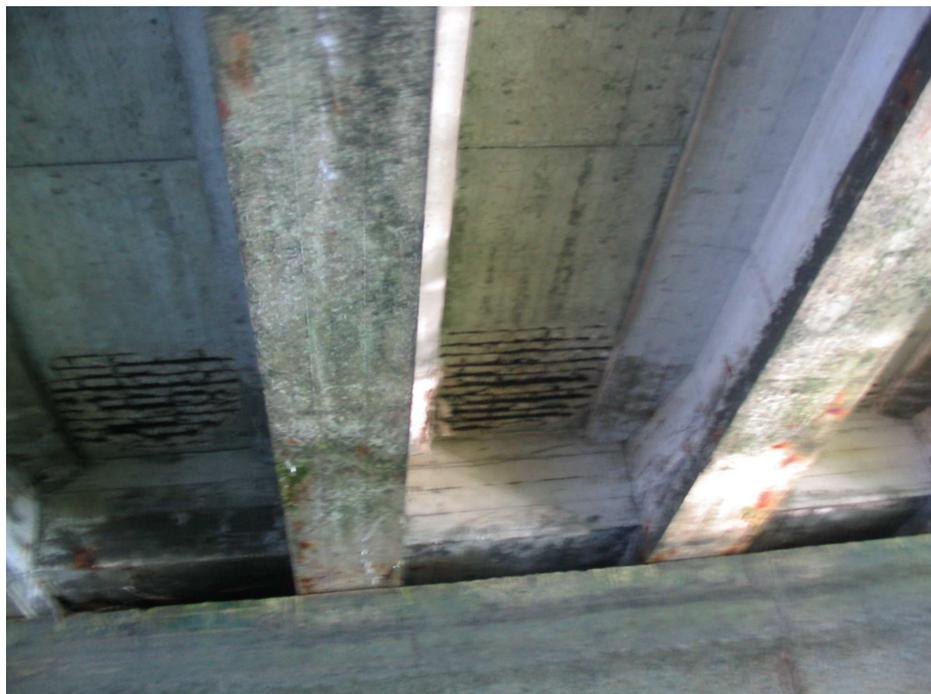
Aparentemente os pilares estão em bom estado. A superestrutura, no entanto, encontra-se em adiantado estado de degradação com as armaduras e com as bainhas de pré-esforço das vigas à vista e, localmente, também da laje (Fot. 26 a 31).

Fot. 26 – Cais N.º 3, 2, 1^A e 1B. Estado das vigas do tabuleiro

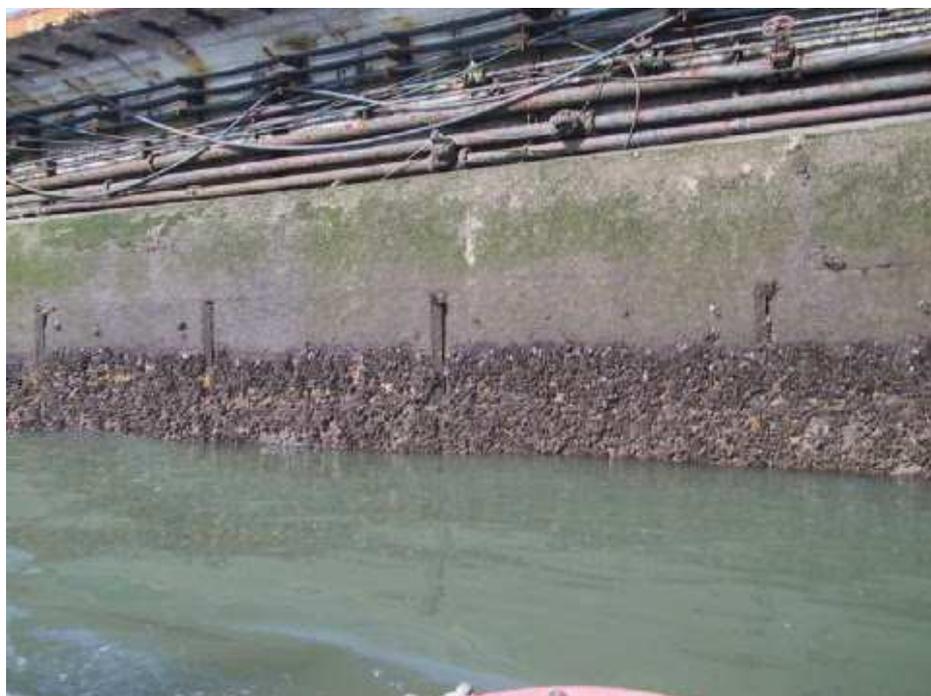
Dada a sua constituição (em betão simples e muito robusta), a infra-estrutura está, aparentemente, em bom estado (Fot. 32).

Fot. 32 – Cais N.º 1. Estado da infra-estrutura

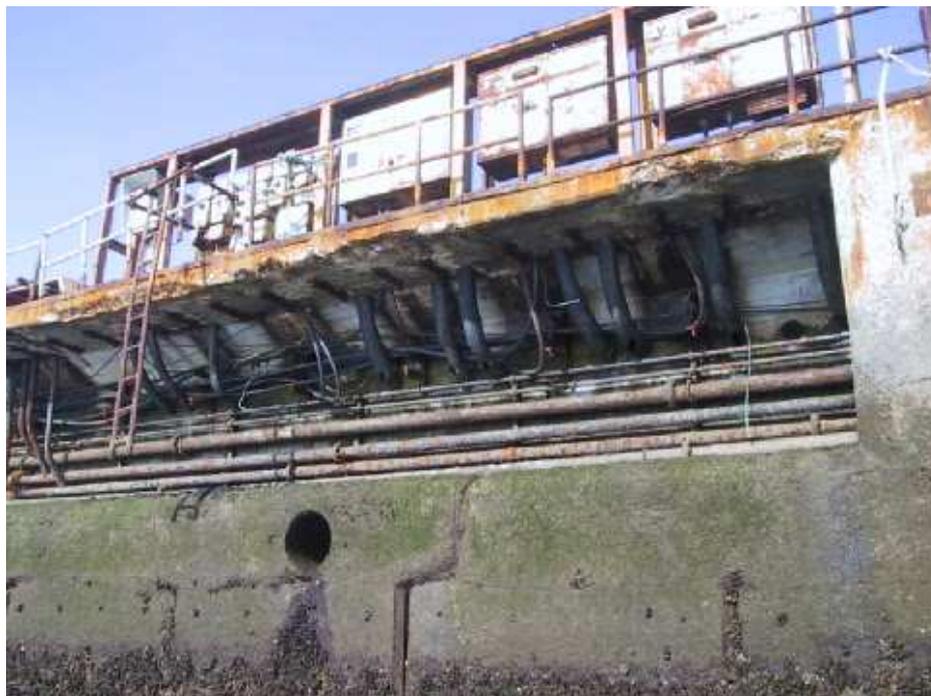
A superestrutura revela desgastes superficiais (Fot. 33) e a protecção metálica da borda está em ruína.

Fot. 33 – Cais N.º 1. Estado da superestrutura

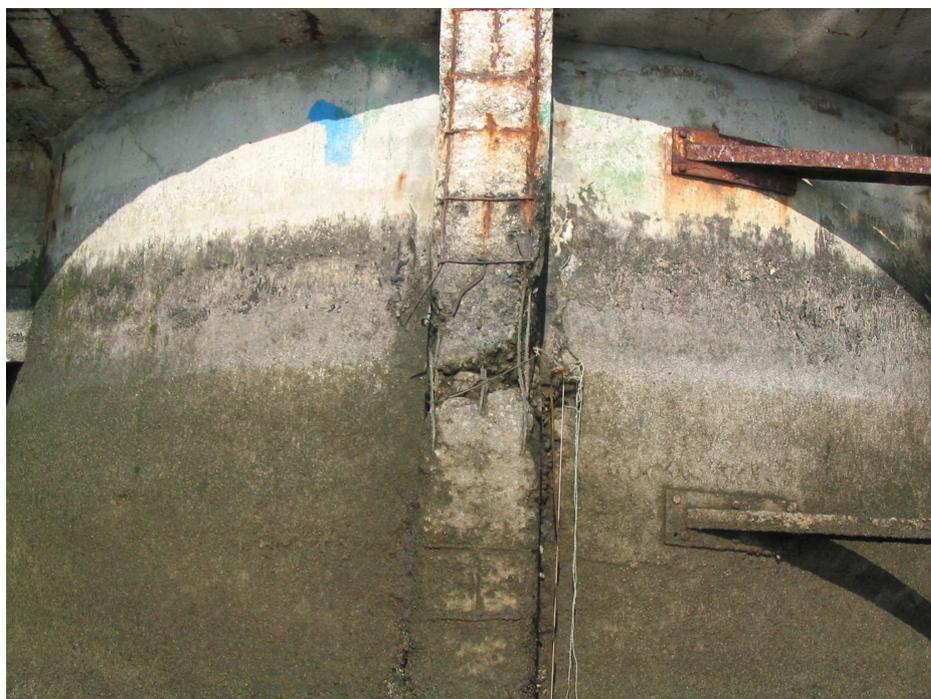
No troço sul, embora não seja possível avaliar com rigor o estado das paredes dos caixotões, devido ao lodo e às incrustações, não se detectaram armaduras à vista ou esfoliações, excepto nos reforços verticais, onde os navios embatiam (Fot. 34). Há também um rombo num dos caixotões, que abriu numa das células uma janela, por onde saiu a areia de enchimento (Fot. 35). A superestrutura, no entanto, apresenta armaduras à vista (Fot. 36 e 37) e a protecção metálica do bordo está completamente em ruína.

Fot. 34 – Cais N.º 0. Estado dos reforços das paredes dos caixotões

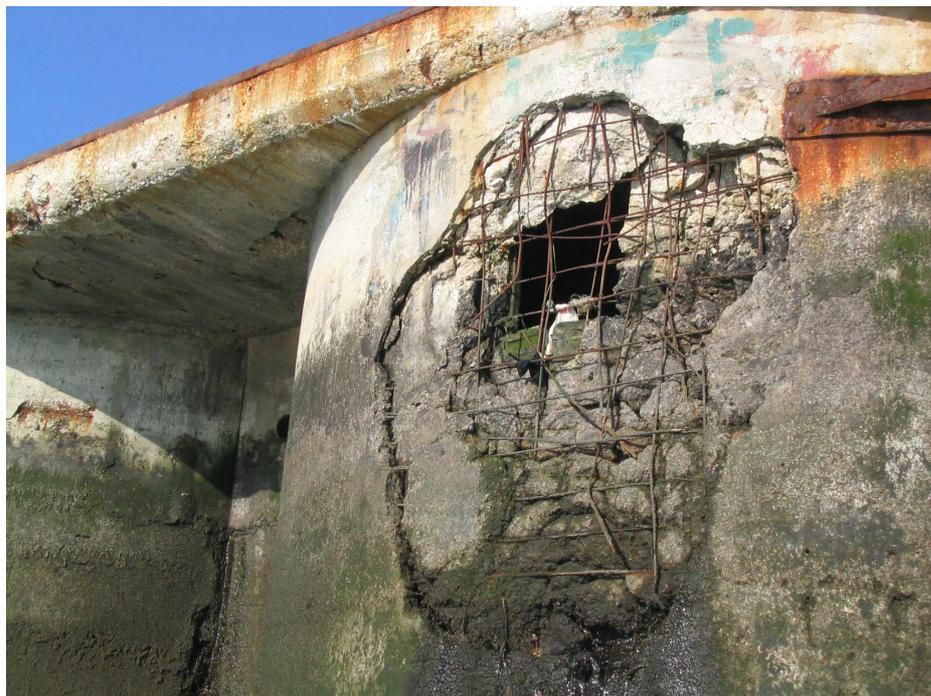
Fot. 35 – Cais N.º 0. Rombo na parede de um dos caixotões

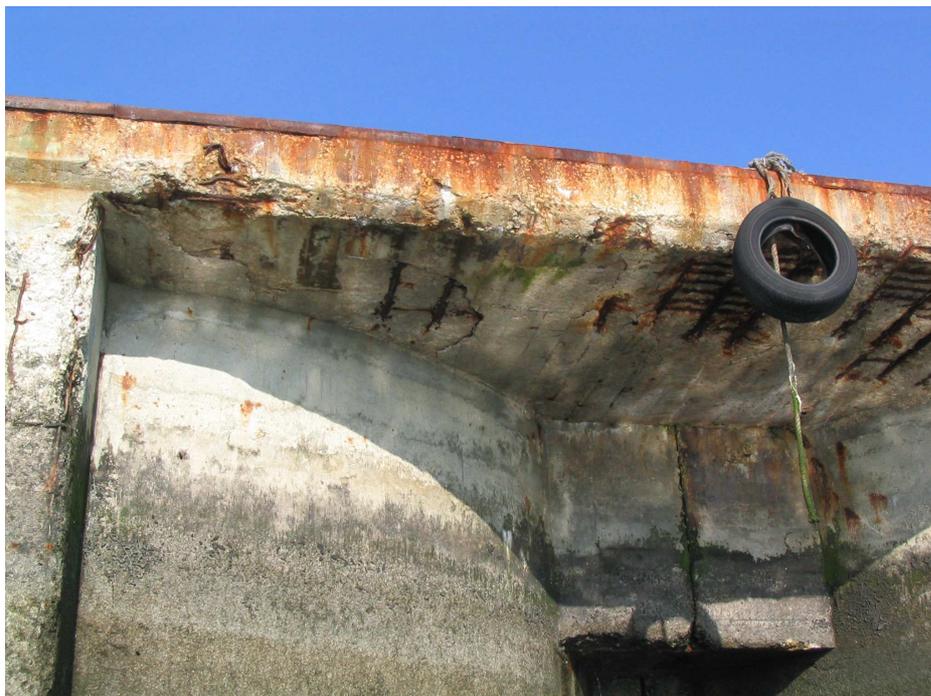
Fot. 37 – Cais N.º 0. Estado da superestrutura

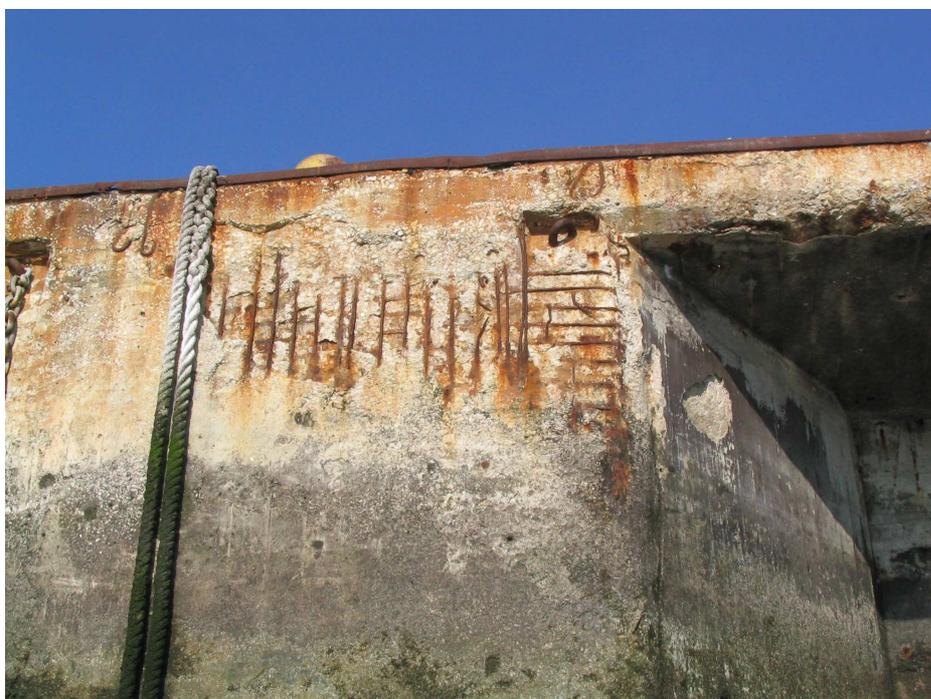
No troço norte, em grande parte não foi possível fazer a inspecção em virtude de aqui estarem estacionados alguns passadiços flutuantes. Do que foi possível observar a situação é semelhante à do troço anterior, isto é, a infra-estrutura está, aparentemente, em bom estado mas a superestrutura apresenta armaduras à vista e desgaste nas zonas de embate dos navios (Fot. 38 e 39).

Fot. 38 – Cais O. Degaste nos pilares

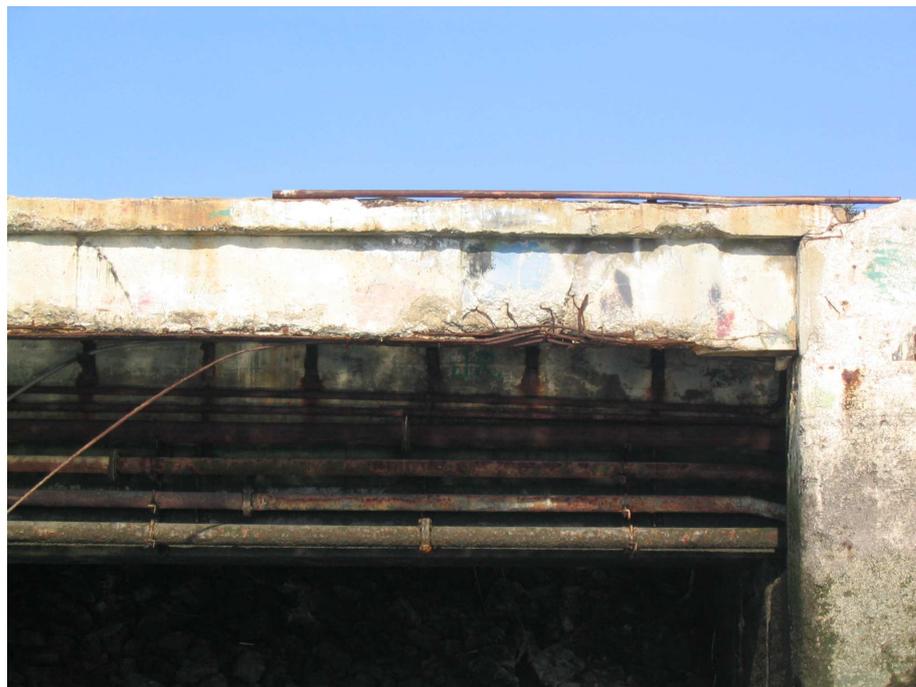
Fot. 39 – Cais O. Anomalias na superestrutura

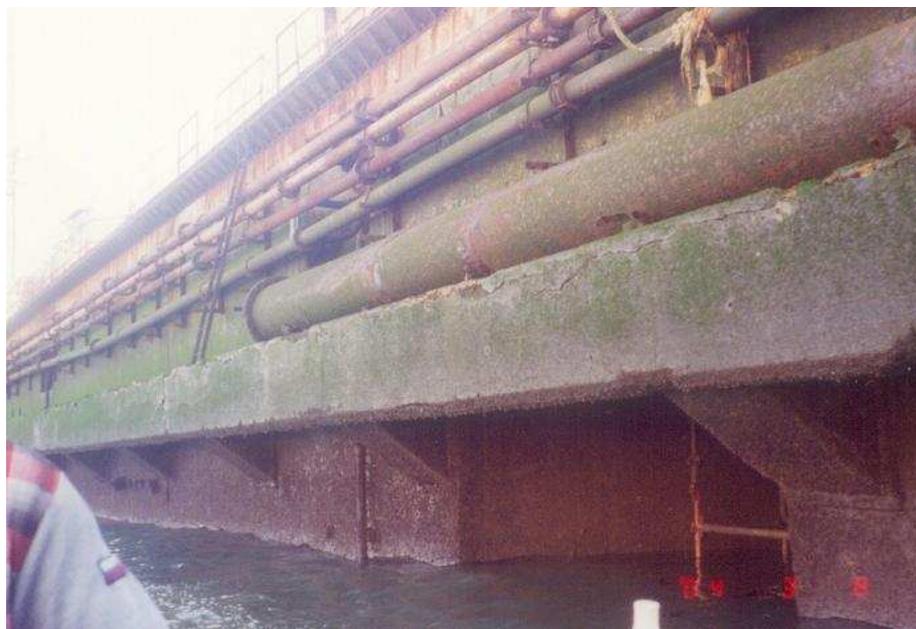
Detectou-se, no entanto, a deterioração superficial das paredes, com corrosão das armaduras, nomeadamente na viga longitudinal de protecção (Fot. 40 e 41).

Fot. 40 – Doca 13. Betão esfoliado na viga longitudinal

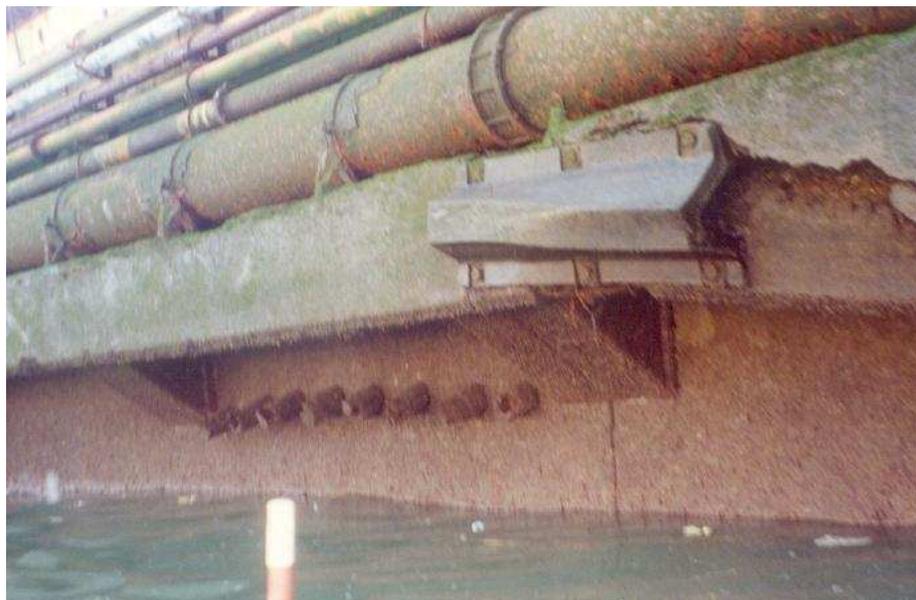
Fot. 41 – Doca 13. Ruptura localizada da viga logitudinal

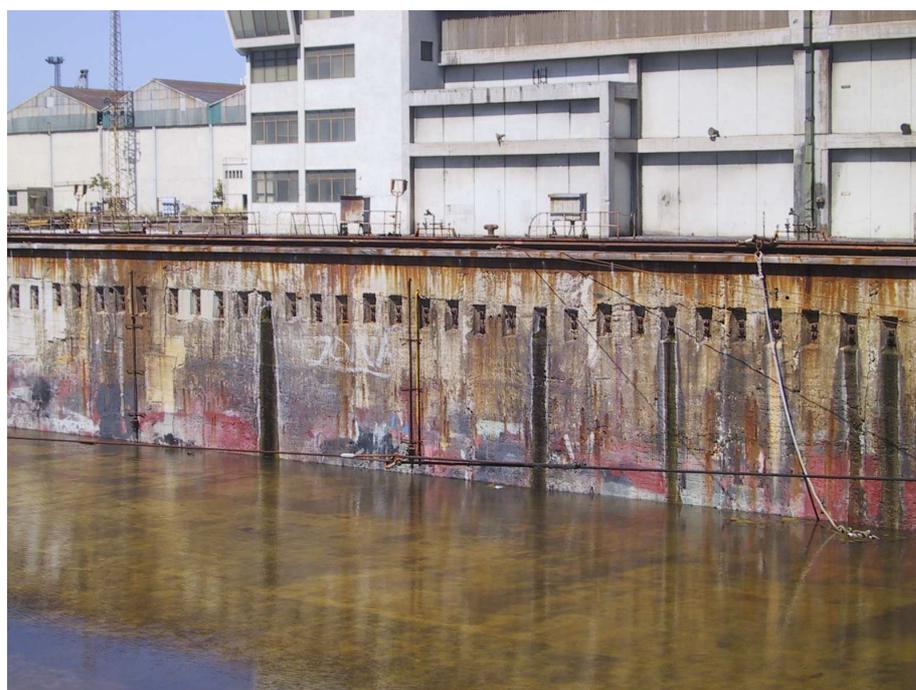
A parede oeste, junto à comporta encontra-se em mau estado, com deterioração de armaduras (Fot. 42).

Fot. 42 – Doca 10. Estado da parede oeste, junto à comporta

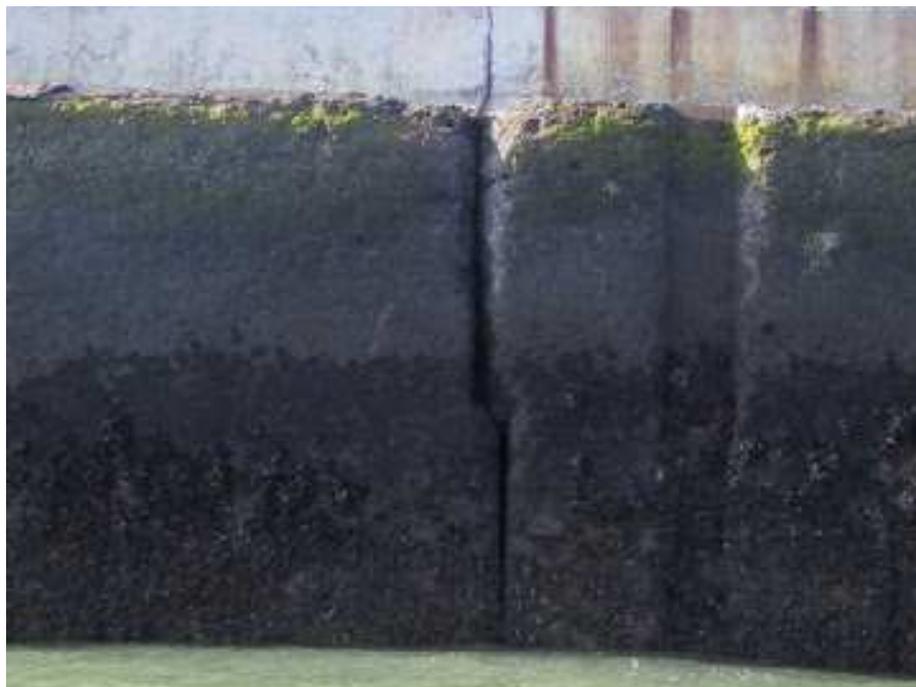
A estrutura no primeiro troço está em bom estado em virtude da sua constituição e também, provavelmente, por menor ocupação (Fot. 43).

Fot. 43 – Retenção norte. Aspecto da infra-estrutura

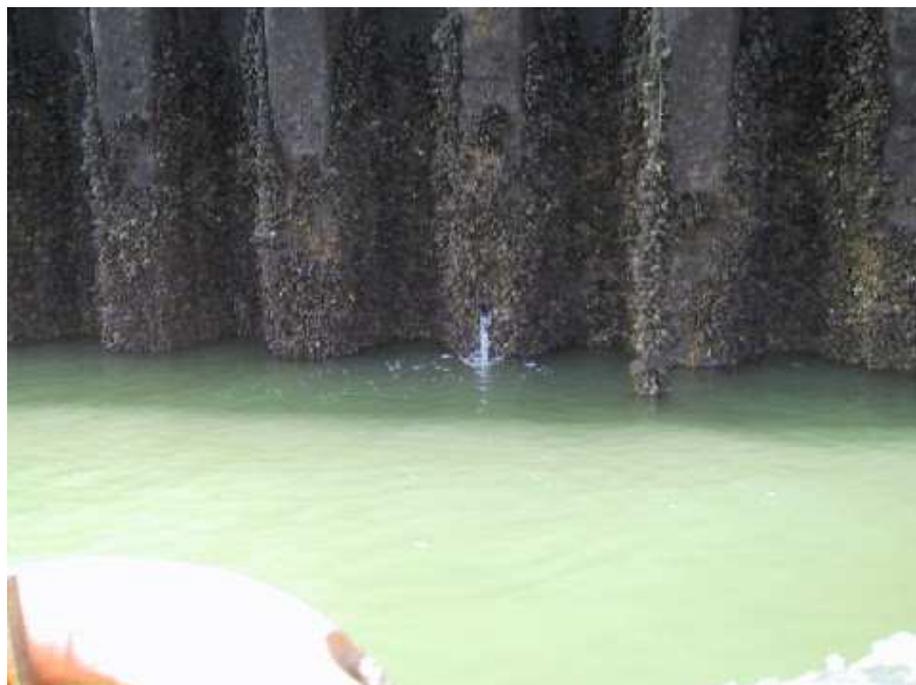
O segundo troço está, também, aparentemente, em bom estado, embora se tenham detectado algumas saídas de água por furos nas estacas prancha (Fot. 44).

Fot. 44 – Retenção norte. Aspecto da infra-estrutura

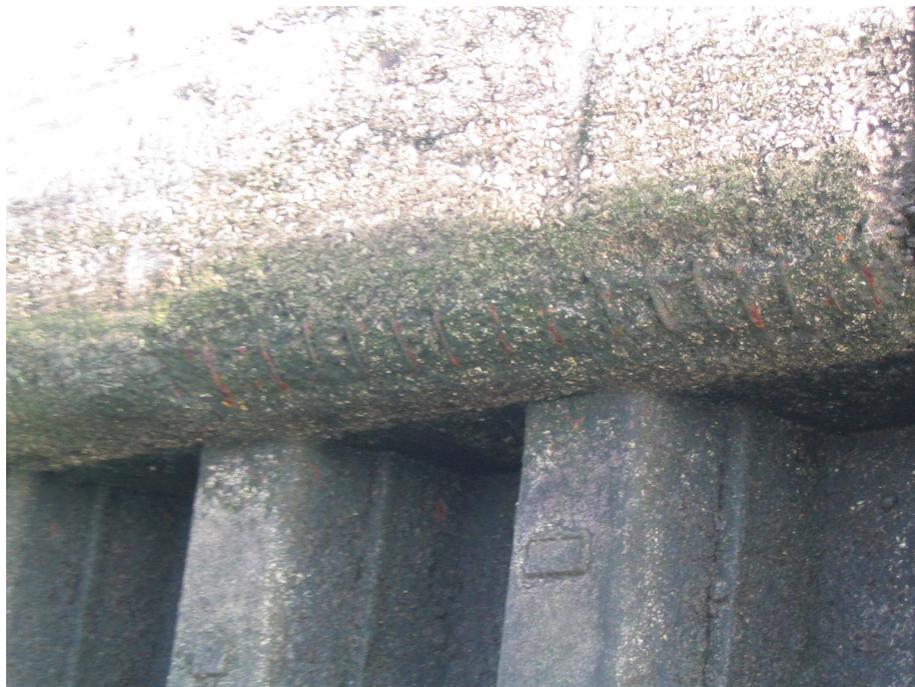
A superestrutura revela, também, desgastes (Fot.45).

Figt. 45 – Retenção sul. Estado da superestrutura
