FRENTE RIBEIRINHA NASCENTE DA CIDADE DE ALMADA

**Estudo de Caracterização Ambiental Geológica e
Geotécnica**

**Frente Ribeirinha Nascente da
Cidade de Almada**

OBRAS PORTUÁRIAS - Nota Técnica

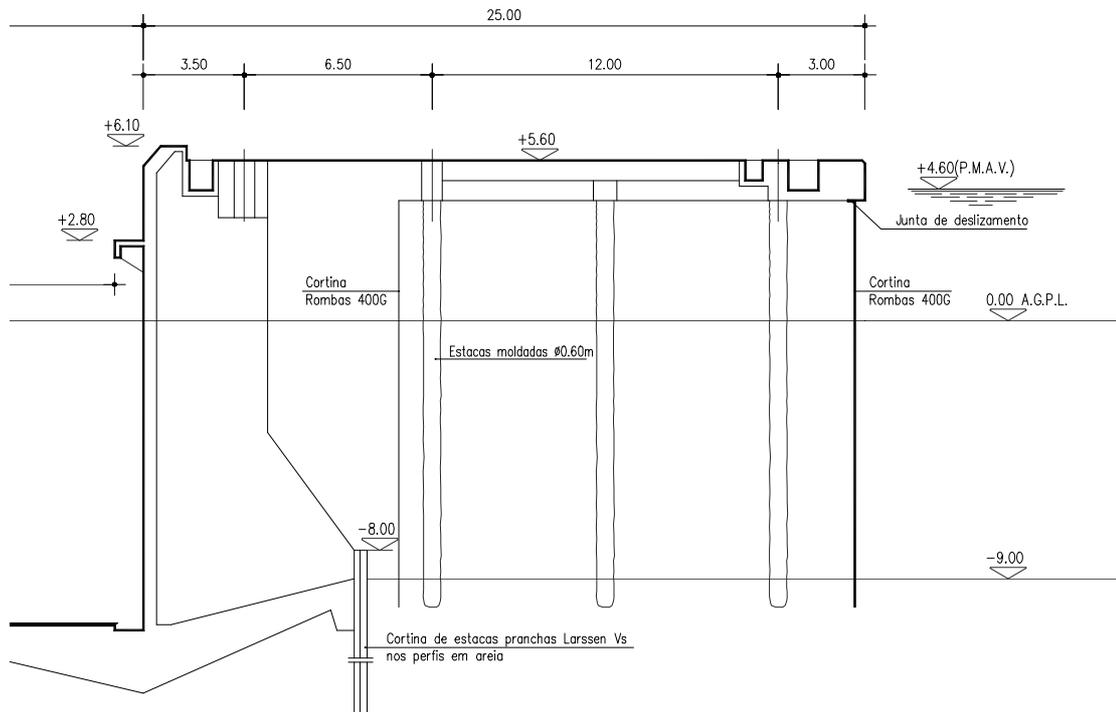
Fig. 4 – Cais N.º 5 – Corte tipo

A infra-estrutura do cais é constituída por gabiões de estacas prancha rombas 400 G cheios com areia (Fig. 4 e Fot. 1 e 2).

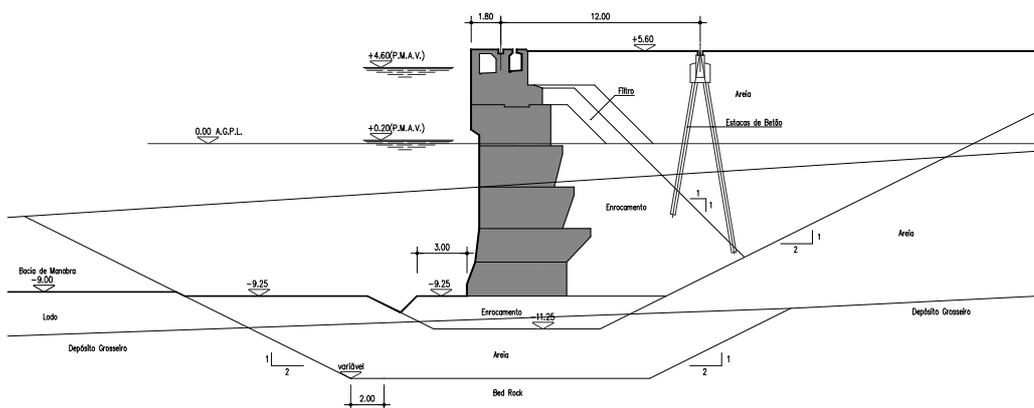
Fig. 5 – Cais N.º 1 – Corte tipo

Este cais, com cerca de 270 m de comprimento, é constituído por colunas de blocos de betão simples, encostadas umas às outras (Fig. 5 e Fot. 5).

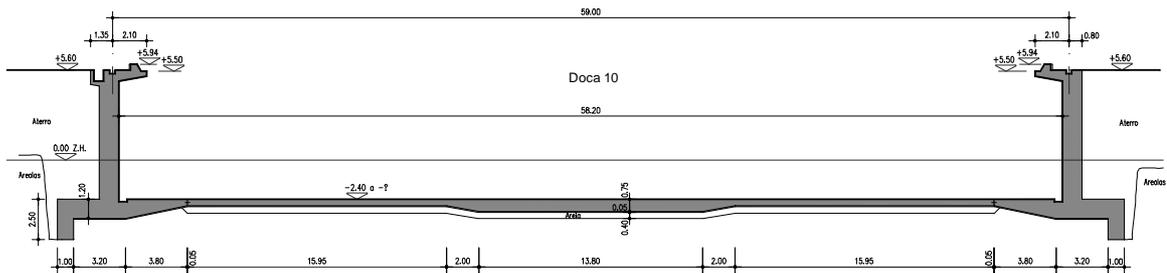
Fig. 7 – Doca N.º 10. Corte tipo

De acordo com a informação disponível a estrutura da doca é constituída por paredes em L, com contrafortes, e laje de fundo, em betão armado (Fig. 7 e Fot. 15). Sob a laje de fundo existe um tapete drenante, ligado ao sistema de bombagem para redução das impulsões hidrostáticas.

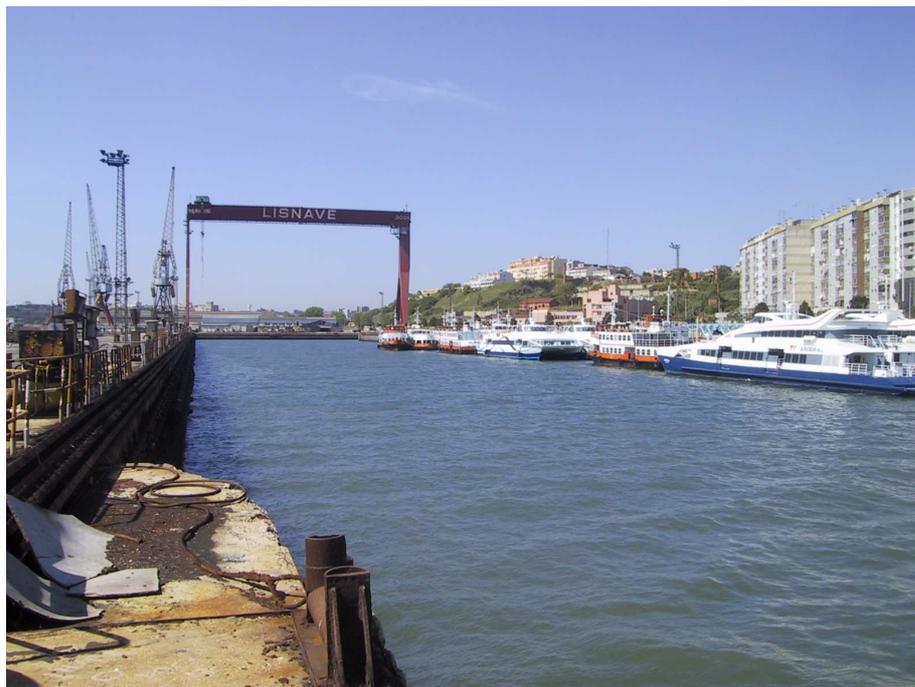
Fot. 15 – Doca N.º 13. Vista geral
