O projeto de reabilitação, concluído em 2021, abrangeu dois edifícios arruinados de três pisos e um quintal. A intervenção arqueológica desta grande área permitiu compreender a sequência de ocupação, sendo que o momento mais antigo corresponde a níveis de argila queimada e cinzas, possivelmente associados a uma oficina de tanoeiros do século XV.

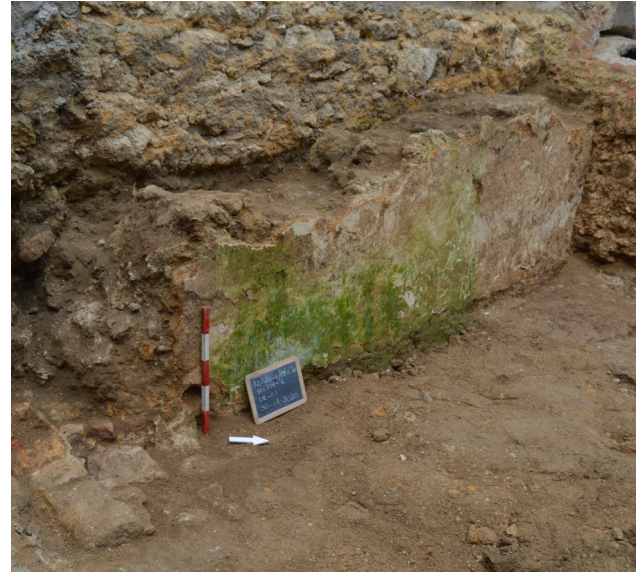
Muros de um dos edifícios do século XVI arrasado no final do século XVII

No século XVI ergueram-se três imóveis, um com acesso pela Rua dos Tanoeiros, dois outros pela Rua Bulhão Pato. Dois deles foram arrasados no final do século XVII para dar lugar ao quintal, ao passo que o último ainda se preserva. Este foi inicialmente térreo, acrescentando-se-lhe depois um primeiro piso, como se prova pela diferença de técnica construtiva. No interior de uma das divisões encontrou-se uma cova de pão ao nível do pavimento, uma estrutura escavada no subsolo para armazenamento de alimentos pelos seus habitantes (que ficou salvaguardado no subsolo da atual habitação). Conserva-se ainda uma antiga escada, adossada à fachada de acesso ao piso superior.

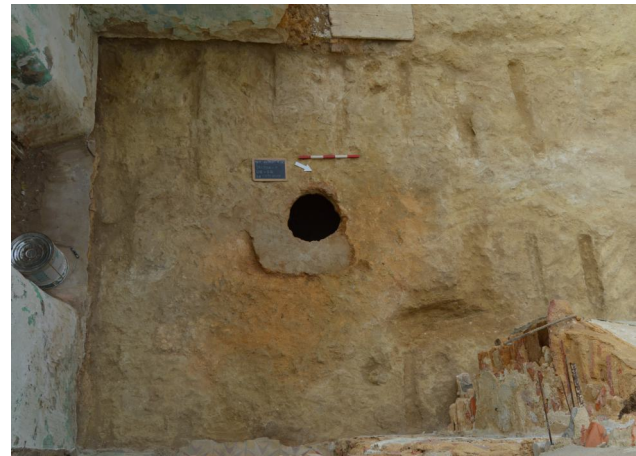
Pavimento do edifício do século XVI ainda preservado, vendo-se a boca da cova de pão ao centro e a porta à esquerda
