Os trabalhos arqueológicos realizados em 2016 e 2018-2019, no âmbito da reabilitação deste edifício de dois pisos com logradouro nas traseiras, foram circunscritos à afetação por estas obras, concluídas em 2020.

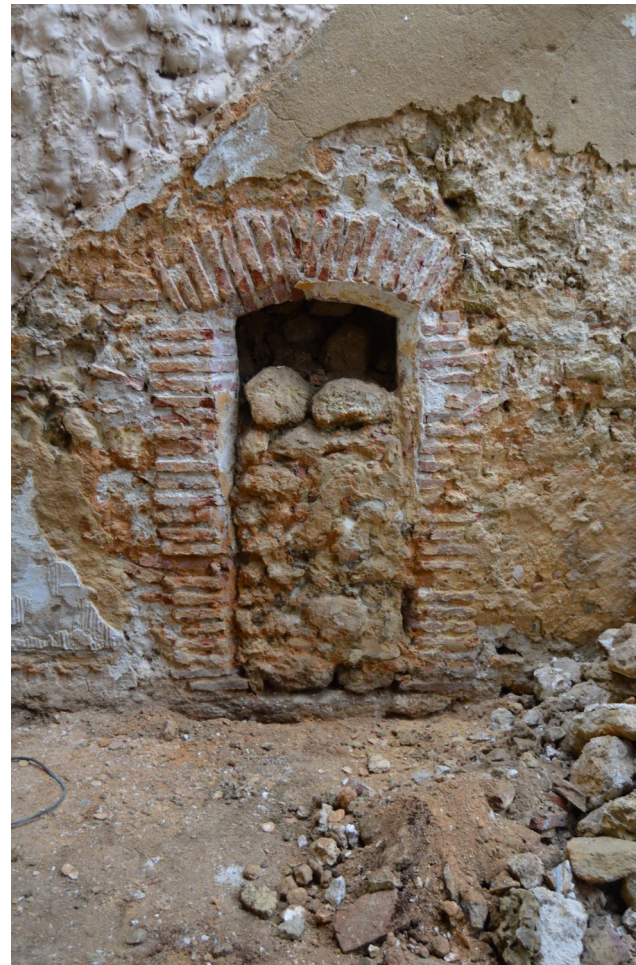
Porta entaipada na parede lateral

Os vestígios mais antigos indicam que este lote teve uma configuração distinta da atual. Por um lado, junto à parede tardoz, a descoberta de uma soleira mostra-nos que o complexo habitacional se prolongava nessa direção. Por outro, as portas entaipadas numa das paredes laterais indicam que este se estendia para o lote vizinho. Realce ainda para o portal chanfrado e decorado do nº46, de inícios do século XVI.

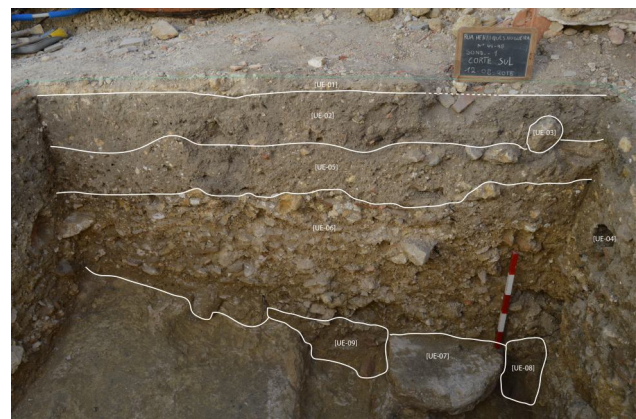
Níveis de entulho sobrepostos

Pertencendo já ao atual edifício descobriram-se canalizações de esgotos e águas pluviais, além de entulhos resultantes da remodelação dos pavimentos e da construção de paredes internas, desde o século XVIII. Na área do logradouro identificaram-se contextos relacionados com a utilização do espaço como quintal ao longo de todos estes séculos.
